# VOLBU STAVKYRKJE OMLAG 1250 - 1830

Hefte med utstillingstekst

# VOLBU STAVKYRKJE

omlag 1250 - 1830

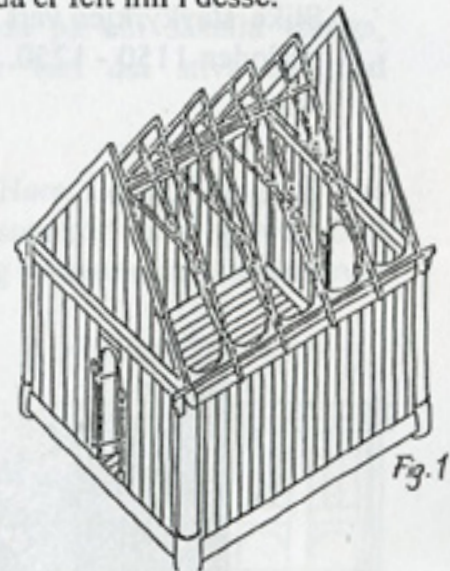
Fig. 1

Perspektivteikninga syner skipet i ei slik kyrkje. (Fig. 1)

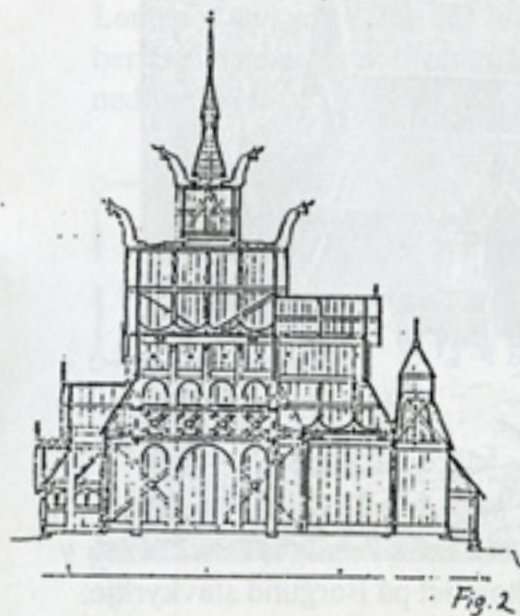
Fig. 2

I den mest utvikla stavkyrkjetypen er midtrommet lyfta opp på høge stavar som står fritt i kyrkjerommet. Lengdesnittet av Borgund stavkyrkje gjev eit godt døme på denne typen. (fig. 2)

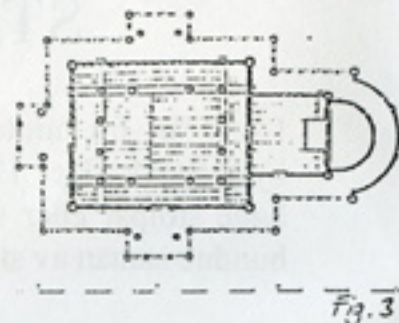
Oppmålingsteikningane av grunnplan (fig. 3) og fotografi av Borgund stavkyrkje (Fig. 4) syner denne treskipa stavkyrkjetypen.

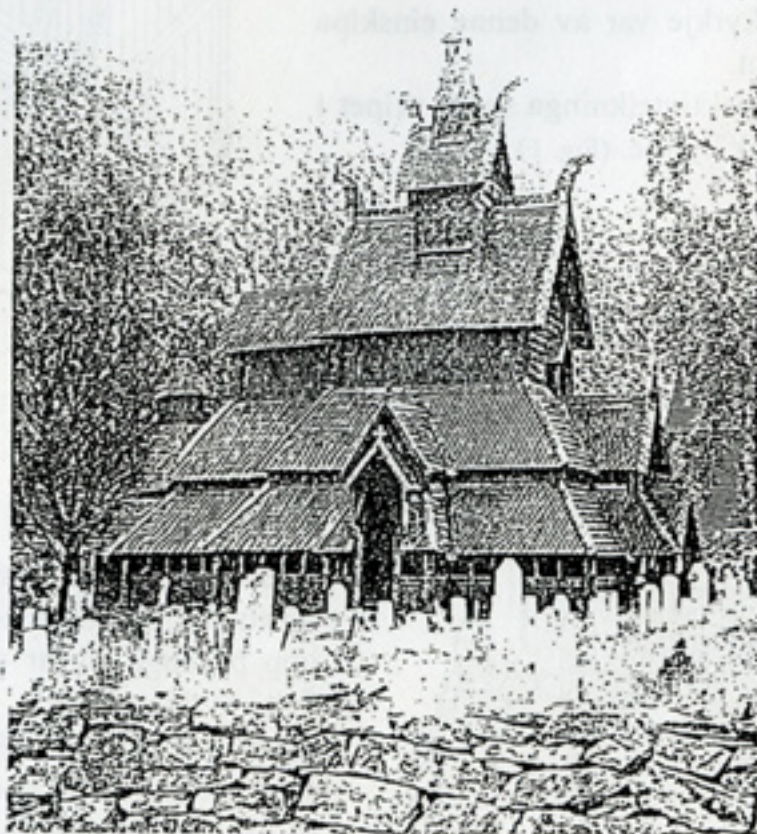
Fig. 4

Legg merke til det lyfta midpartiet på Borgund stavkyrkje.

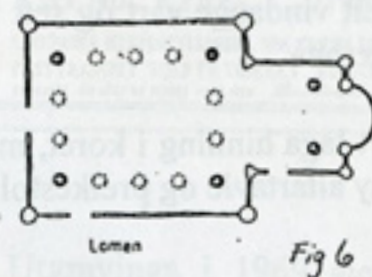
Fig 6

På denne skissa av grunnplanet til Lomen stavkyrkje (fig. 6), ser ein at berre dei markerte hjørnestavane går ned i golvet.

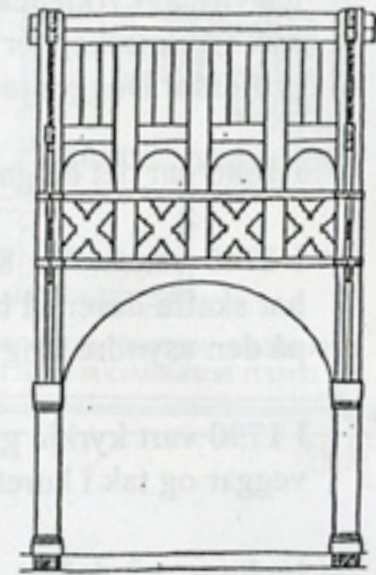
Fig 5

- Berre dei fire hjørnestavane i midtrommet av skipet vart ført ned på golvet. Mellomstavane enda på ein såkalla «lang», omlag 4 meter over golvet. Her vart dei stiva av med «Andreaskross» (Fig. 5)
- Kyrkjene fekk slik eit opnare rom. Høre, Lome, Vang og Øye stavkyrkjer har alle berre 4 stavar som går ned i golvet. Den noko eldre Hegge stavkyrkje skil seg frå hovudmønsteret i øvre Valdres, og har 8 stavar.

Tverrsnitt-teikninga av Høre stavkyrkje (fig. 5) syner korleis vekta av taket blir overført til hjørnestavane.

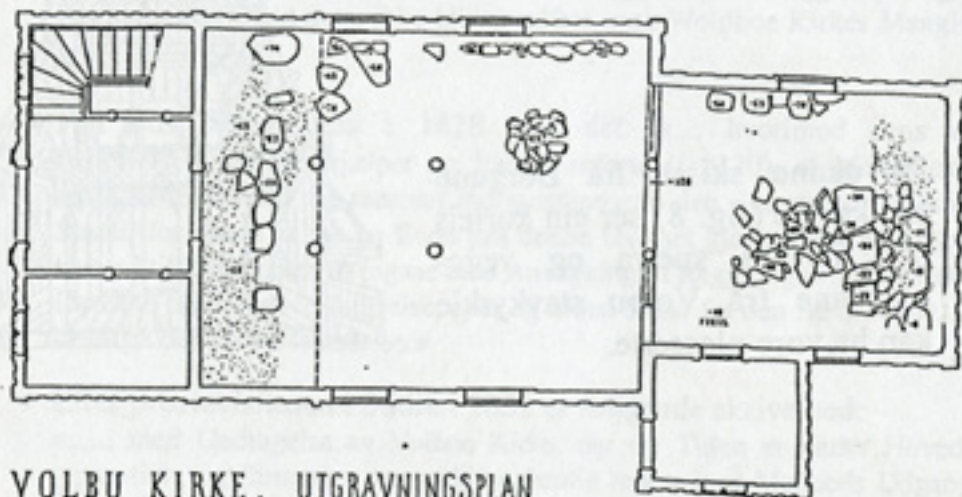
Fig. 7

VOLBU KIRKE. UTGRAVINGSPLAN.

STENPADER OG STENFYLLINGER SOM KAN HA FORBINDELSE MED DEN REVISJE STAVKIRKEN ER TESNET INN. OMRÅDER MED FASTTRAMPET JORD ER PRIKKET. HØYDER ANSITT I CM UT FRA FASTPUNKT PÅ +100 PÅ KORÅPNINGENS TERSEL.

UTGRAVING AV TERSEL APRIL 1969. 1:50

Utgravinga i 1969 gjekk berre ned til nivået for stavkyrkja. Grunnen kan difor skjule løyndomar om kyrkjekonstruksjon og -storleik. Utgravingsplanen (fig. 7) syner lengda på stavkyrkja, 12 meter, og kvar nordveggen har vore. Kyrkja har vore omlag så lang som Borgund stavkyrkje.

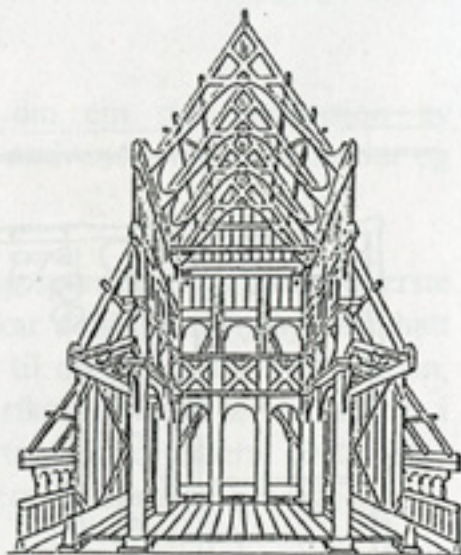
Fig. 8

På denne skissa frå Borgund stavkyrkje (fig. 8) ser ein korleis den bevara sperra og veggplankane frå Volbu stavkyrkje kan ha vore plasserte.

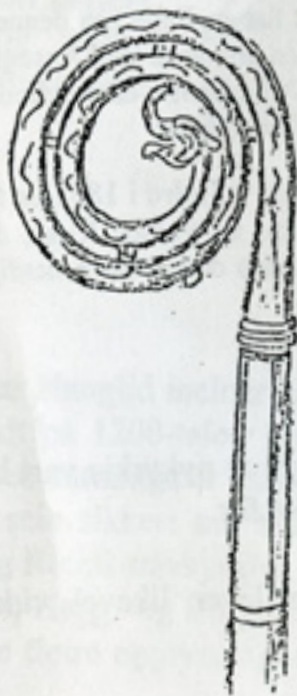
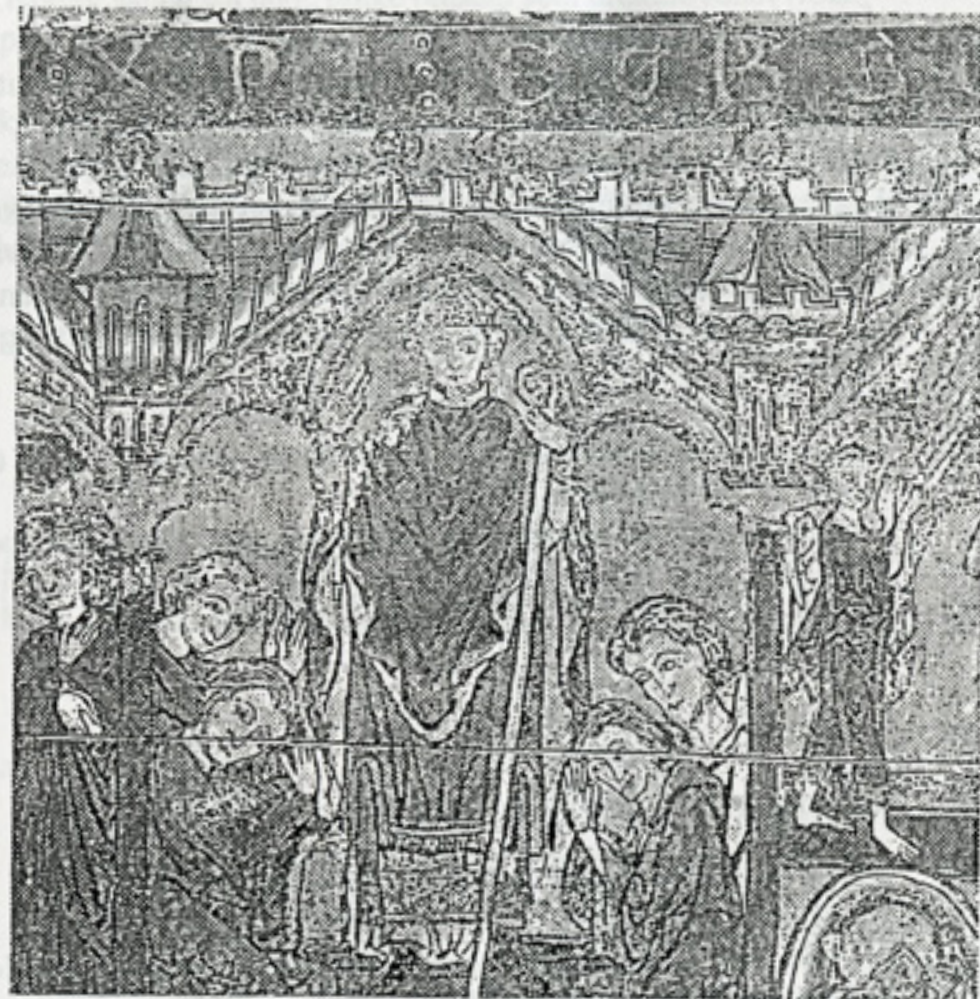
Utsnitt av antemensalet (altarforstykket) frå den gamle stavkyrkja, med bilete av St. Blasius. Det originale altarforstykket, truleg måla i fyrste halvdel av 1300-talet, står framfor altaret i noverande Volbu kyrkje.
