TILSTANDSRAPPORT

ØYSTRE SLIDRE

SJUKEHEIM OG ALDERSBOLIGER

JH Bygg & Prosjektering AS

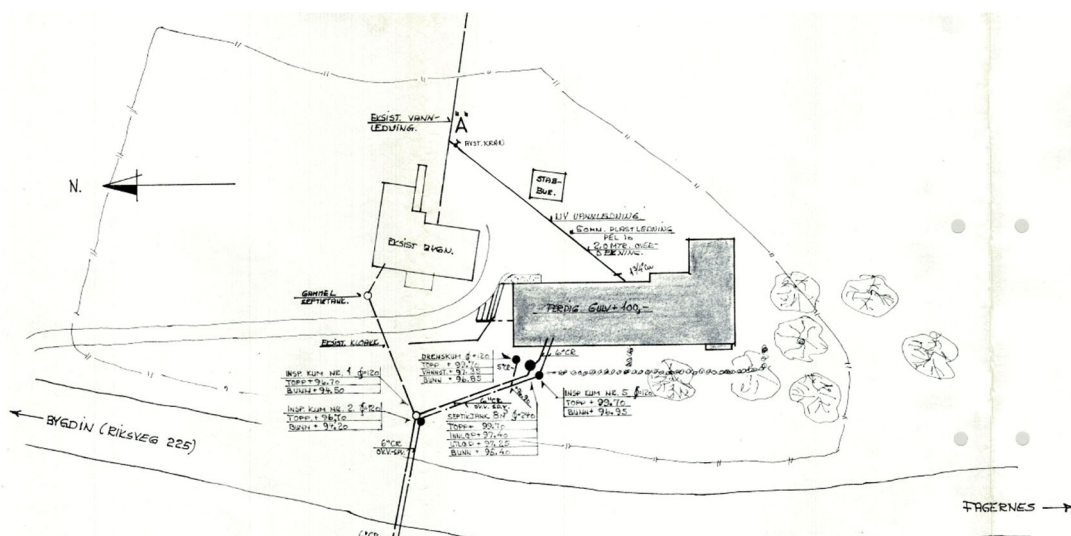
Situasjonsplan 1967 før bygging av ny alders- og sjukeheim.

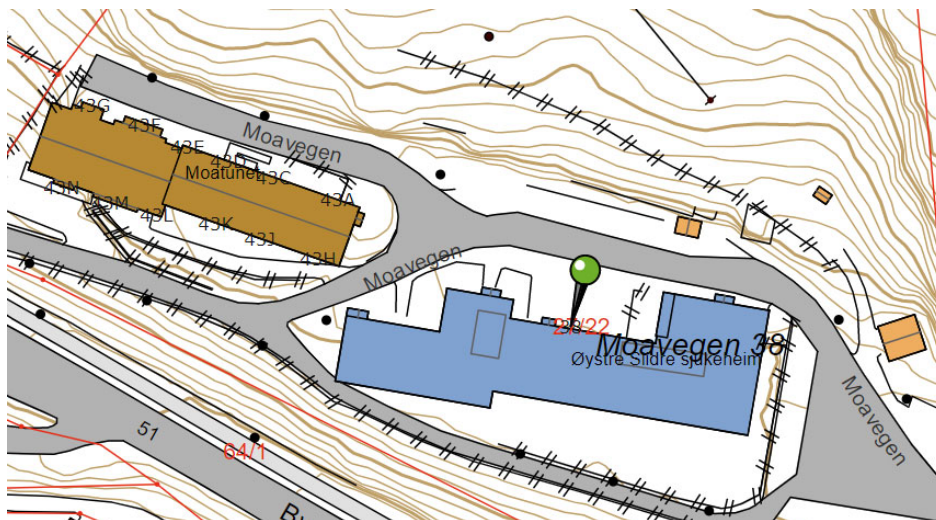
Situasjonsplan 2020, slik eiendommen og bygningsmasse fremstår i dag.

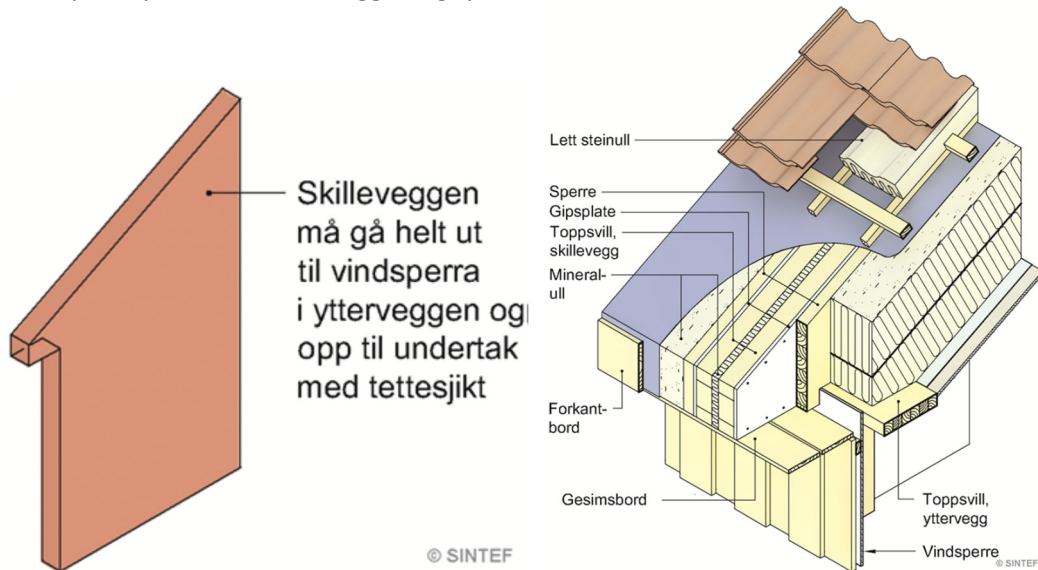
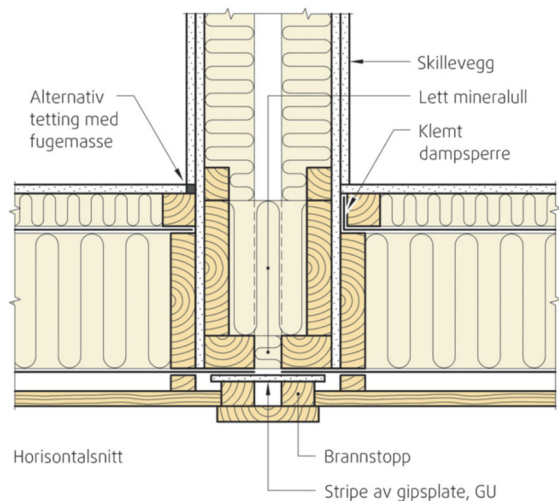
Fig. 62 a
Eksempel på vertikal brannstopp ved leilighetsskillevegg i rekkehus

Både den nye og den gamle fløyen er oppført uten leilighetsskille som er ført opp gjennom loft og ut til yttertak og det er ikke tilfredsstillende brannmotstand i skillet mellom loft og underliggende etasje. Det er også usikkert om brannskilleveggene i etasjene går langt nok ut i yttervegg. Ut fra tegninger fra byggeår gjør de ikke det. Skilleveggen må gå helt ut til vindspærren i ytterveggen ut i raftet og opp til undertak med tettesjikt. Evt. gjennomføringer gjennom slike vegger må branntettes på godkjent vis. Det er satt opp en murt vegg mellom ny og gammel del, men den går ikke opp til yttertaket og ikke ut til raftet, samt at det er montert avtrekk fra kjøkkenvifte gjennom brannskilleveggen. Ikke bra.

Anbefaler at leilighetsskilleveggene blir forlenget opp gjennom skille mellom leilighetene i 1. etasje og loft og ut til raft med konstruksjon som tilfredsstillere kravet til aktuell brannklasse. Leilighetsskilleveggene i 1. etasje i gammel del bør inspiseres for å se om oppbygningen er ok, evt. forsterke med nødvendige antall lag gips og sørge for nødvendig fuging langs kanter. Alle leilighetsskillevegger bør gås over der de går mot yttervegg i bindingsverk og oppgradere endene på veggene slik at det holder kravet til brannskille i aktuell brannklasse. For eksempel kjøre gips ut til vindsperre på hver side av vegg og fylles med steinull imellom.

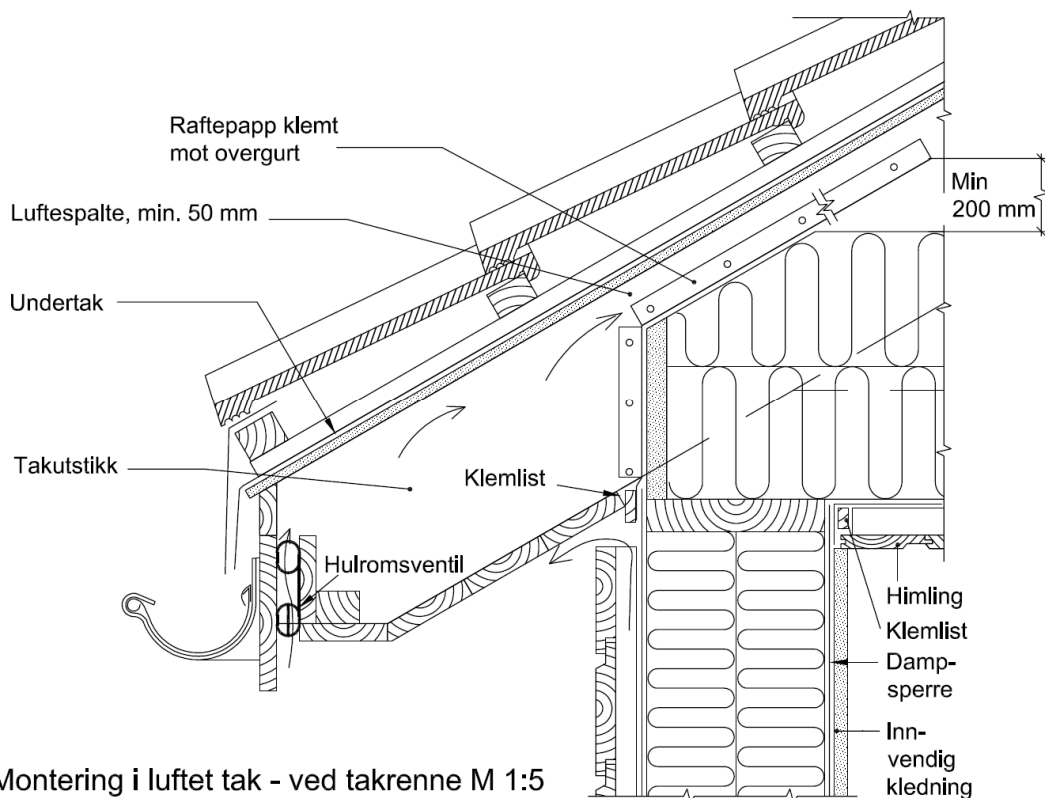
Montering i luftet tak - ved takrenne M 1:5

Anbefaler at alle gesimser oppunder raft (takfoten) og himlinger over balkonger i underetasje og 1. etasje fjernes, det kles med brannimpregnert panel med not og fjær og det avsettes spalte ved takfoten for å opprettholde luftesjikt og her monteres det hulromsventil som ekspanderer og tetter igjen spalten ved eventuell brann. Utføres slik:

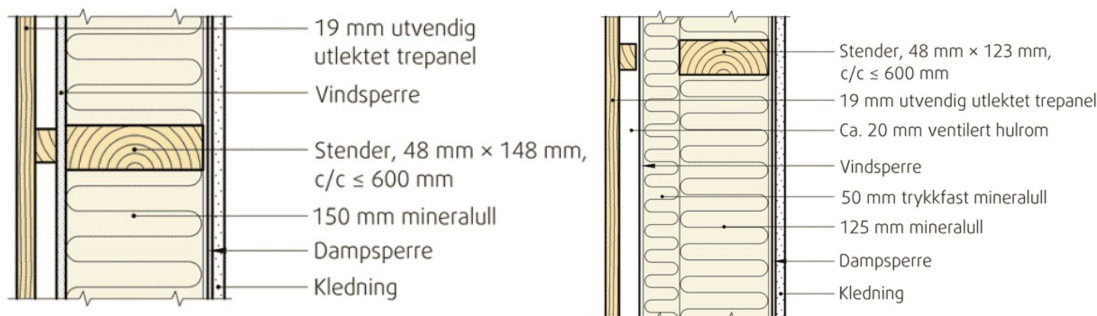
Eksempler på bærende og branncellebegrensende yttervegger med brannmotstand REI 30 (B 30) som kan benyttes i småhusbebyggelse. Trebaserte platekledninger innvendig må ha tykkelse på minst 12 mm.

Ytterveggen i underetasje ny del bør kontrolleres om den holder kravene til E 30.

Dersom den har oppbygning som snittegninger fra byggeår viser, er den sannsynligvis god nok.

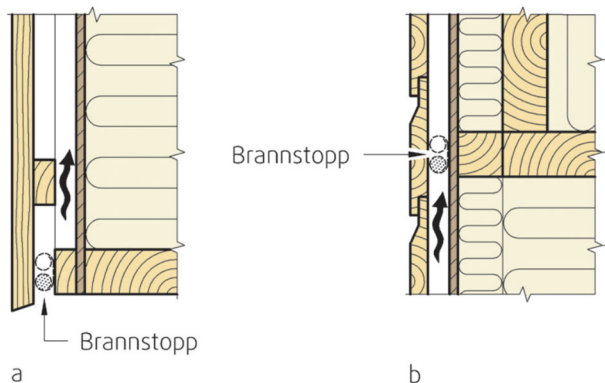
Fig. 633 a og b
Eksempler på plassering av horisontale brannstopp
a. Brannstopp montert i nedre del av stående kledning
b. Brannstopp montert i flukt med mellombjelkelag i vegg med liggende kledning

I tillegg anbefales det å montere hulromsventiler mellom utvendig kledning og vindspærre/ lekting i bunnen og i etasjeskillet som en ekstra sikkerhet mot brannspredning oppover i hulrommet bak utvendig kledning. I etasjeskillet kan det alternativt skjæres inn beslag i kledningen inn til vindspærren slik at skorsteinseffekten stoppes.
